大阪城公園 梅園

園路ビフォーアフター

三和かわら版 令和6年10月1日 Vol.28

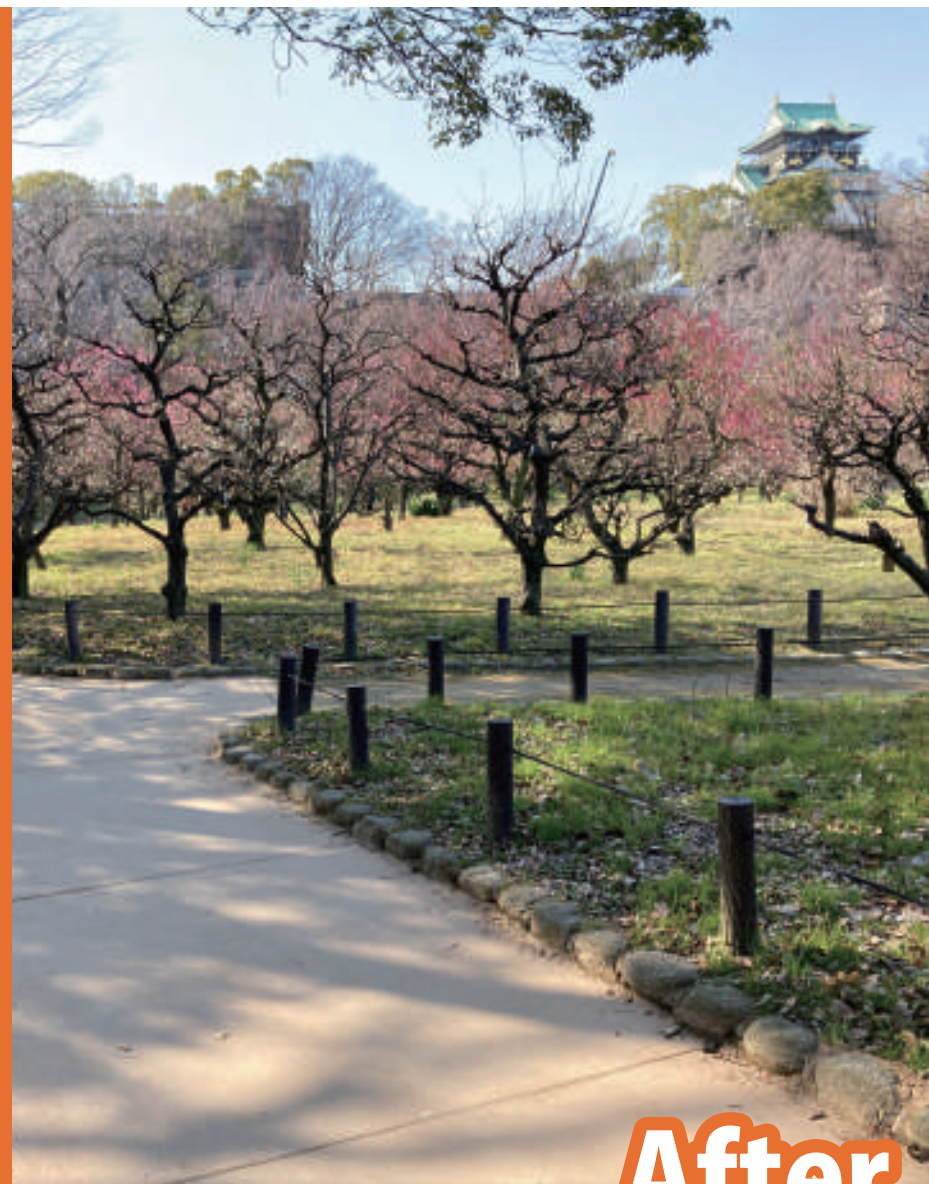
After

- ・雨水を浸透させることができる
- ・平坦で車いす等の通行もしやすい
- ・周囲の景観に馴染む舗装色
- ・耐久性が高い（耐用年数 20 年程度）

大阪城公園の梅園の真砂土舗装の園路は、水たまりやデコボコができて歩きづらいという状況でした。透水性高炉スラグ舗装カラーサンドを採用をいただきあらゆる方が快適に通行をすることが出来るようになりました。

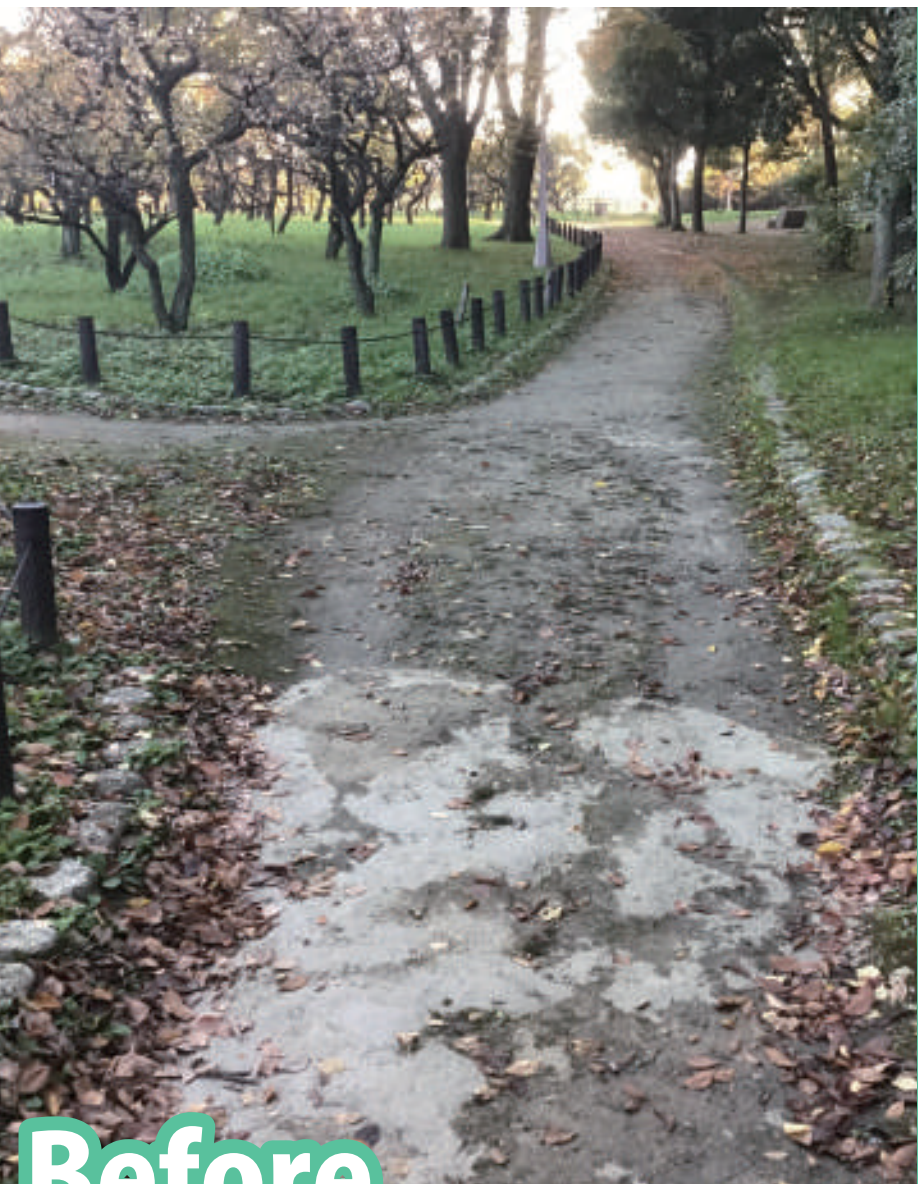
Before

- ・水たまりが出来て歩きづらい
- ・デコボコで、車いす等が通行しづらい
- ・劣化すると、雑草が生えやすい
